Informacje o dostępności architektonicznej

44-340 Łaziska , ul. Powstańców Śl. 151

Opis dostępności wejścia do budynku i przechodzenia przez obszary kontroli

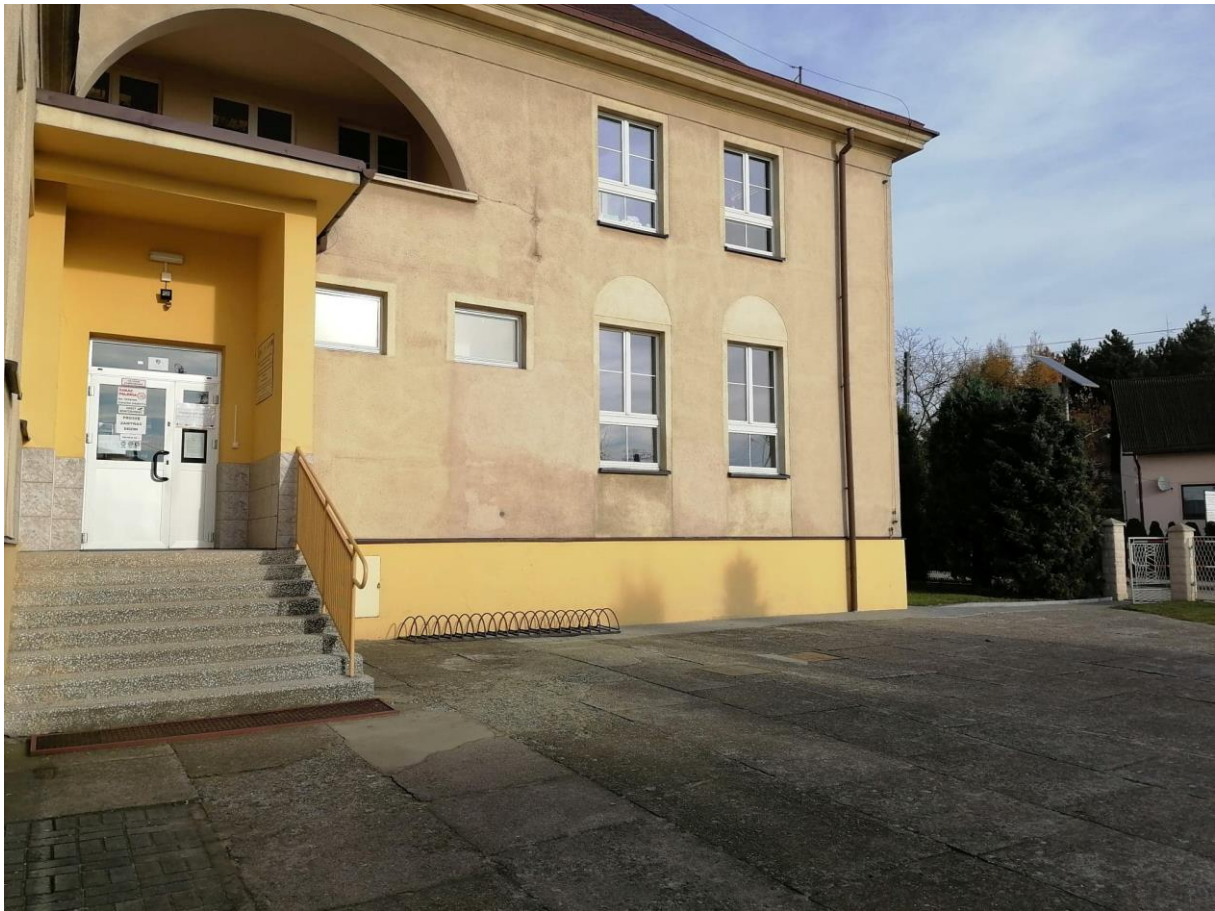
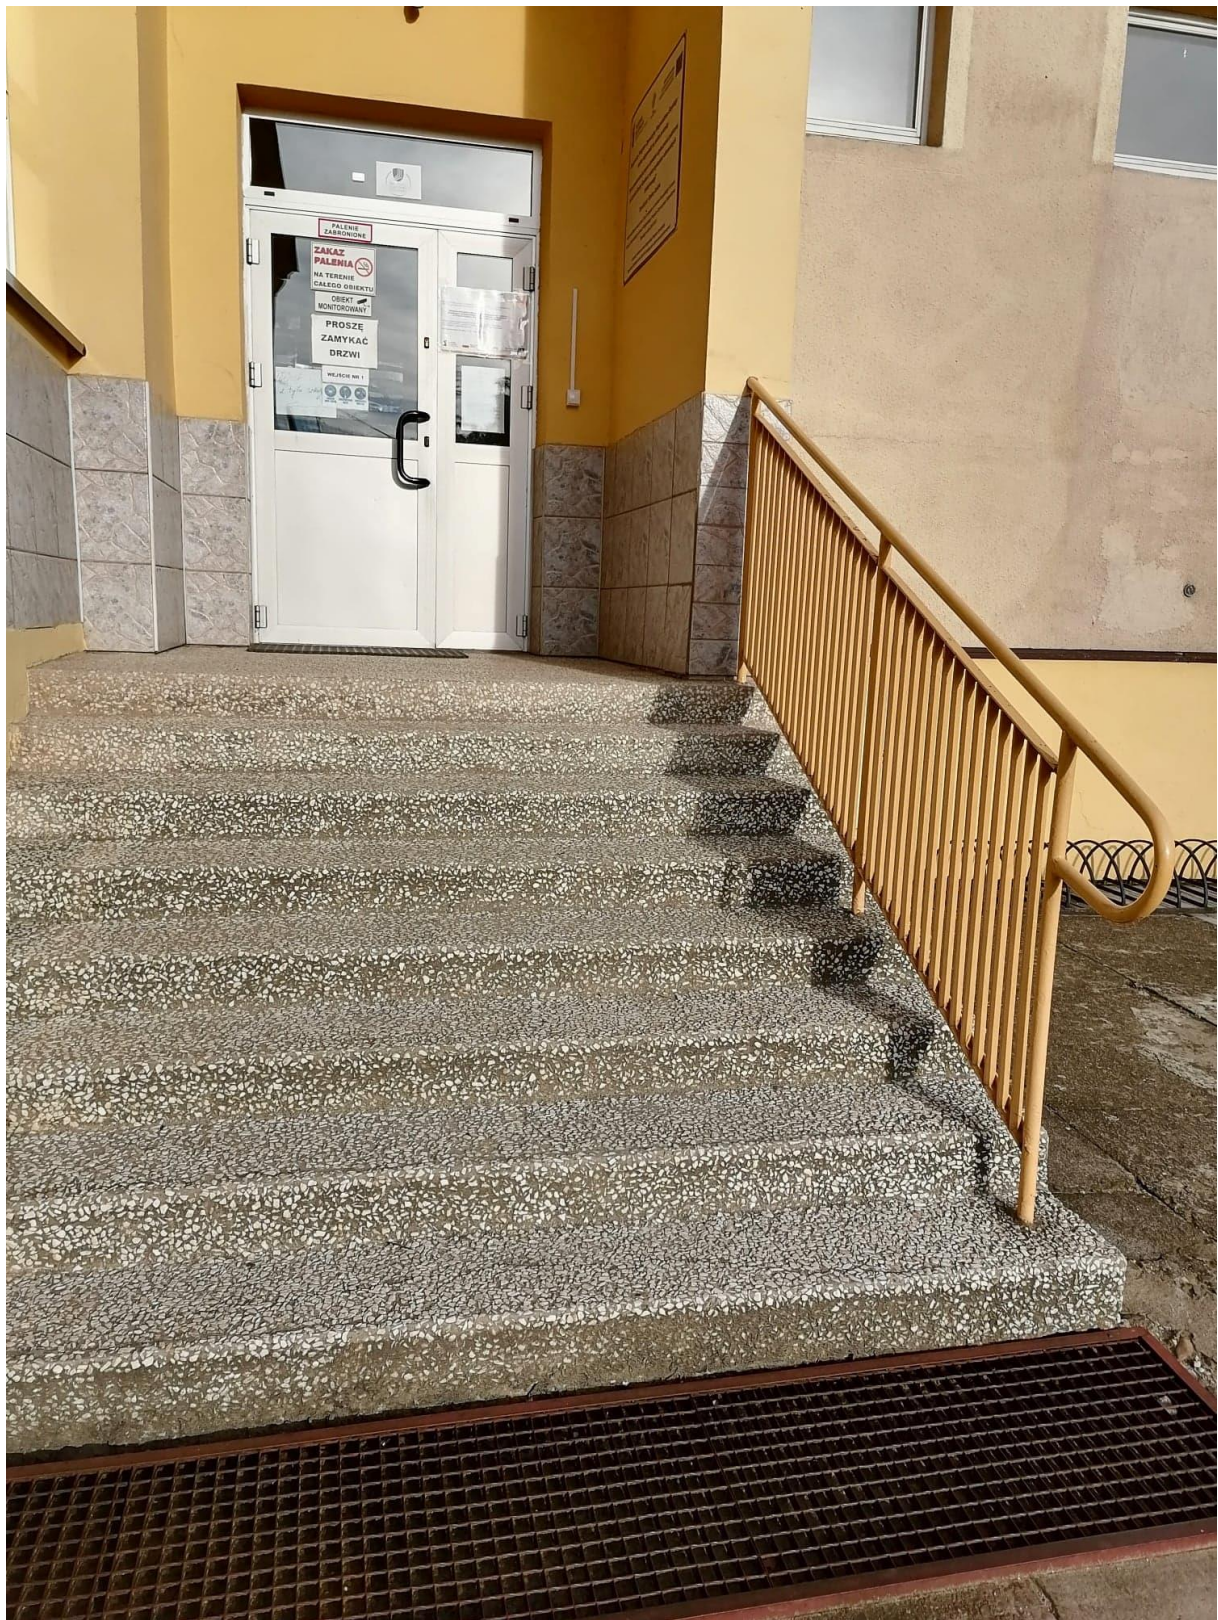
Do budynku prowadzą trzy wejścia. Wejście główne od strony wschodniej graniczące bezpośrednio z drogą ul. Powstańców oznaczono jako nr 1. Stanowi ono komunikację dla wszystkich uczniów i personelu Szkoły Podstawowej. Wejście to nie jest dostosowane dla osób z niepełnosprawnościami z uwagi na stopnie schodowe oraz różnicę poziomów w obrębie furty prowadzącej bezpośrednio z chodnika zlokalizowanego wzdłuż drogi.

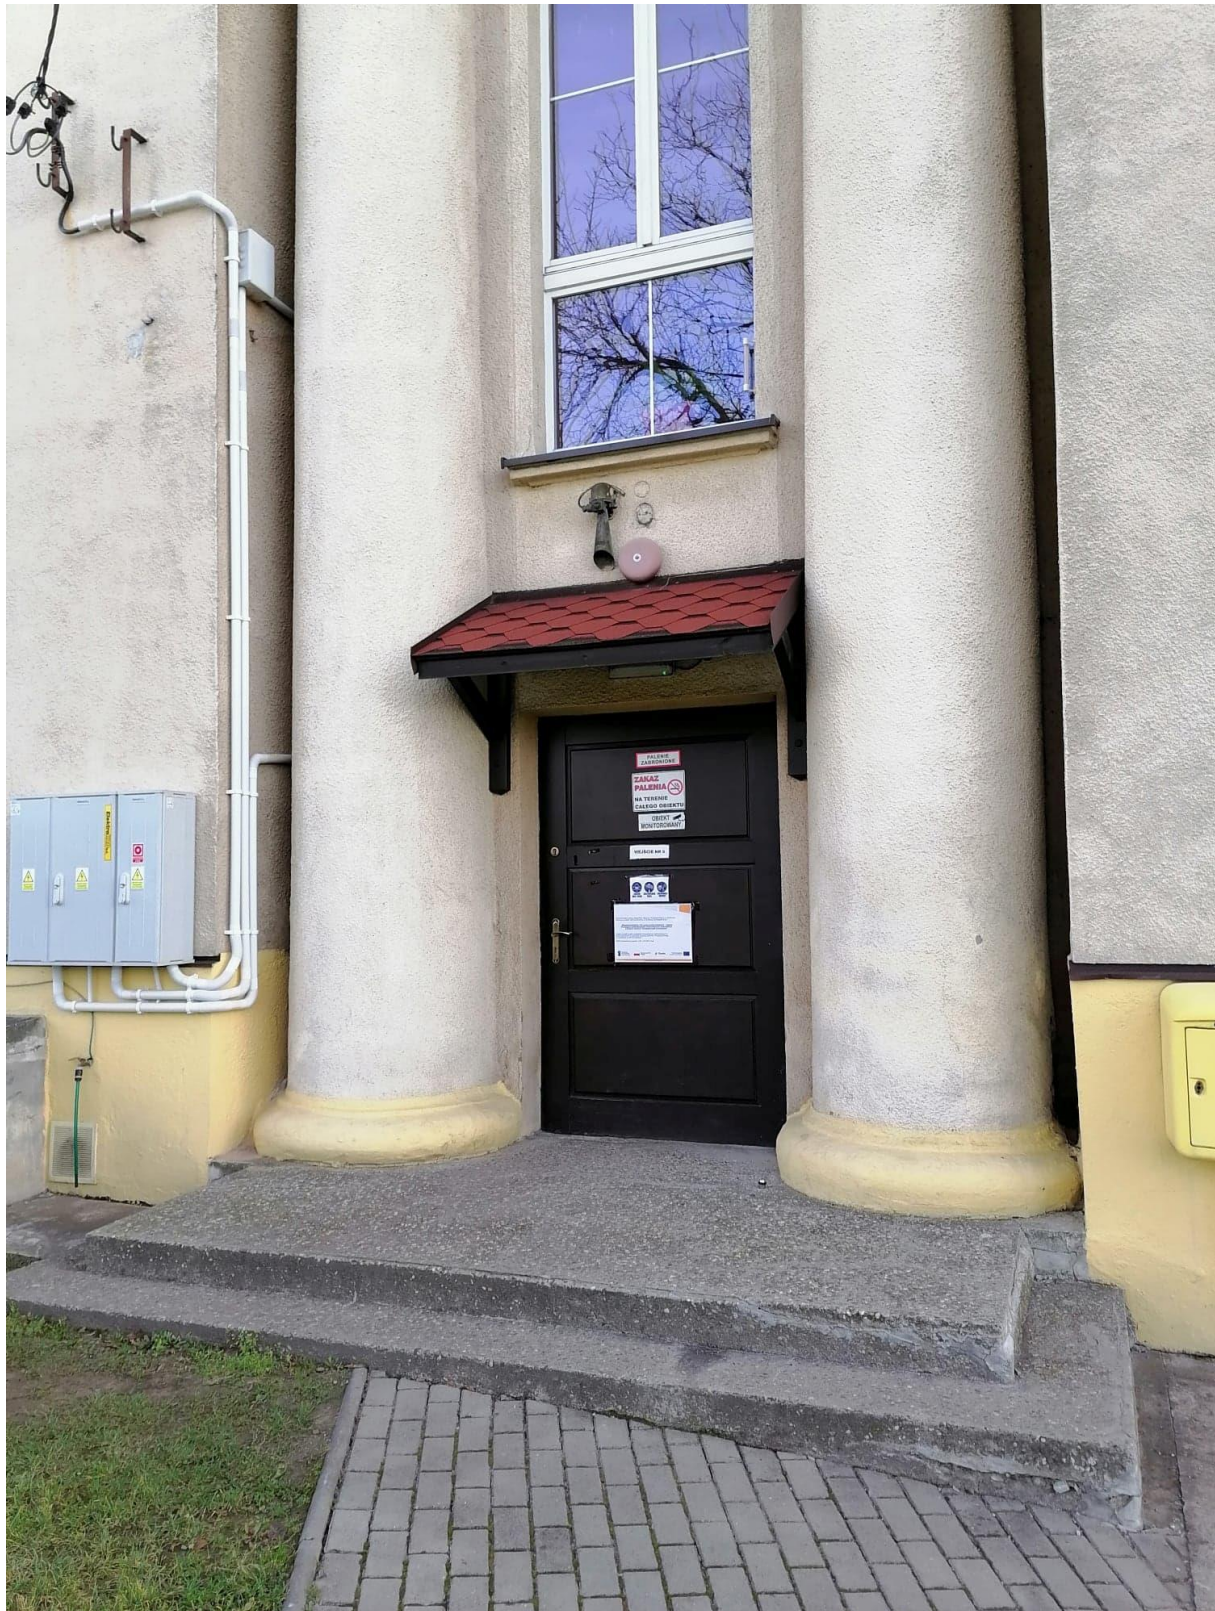
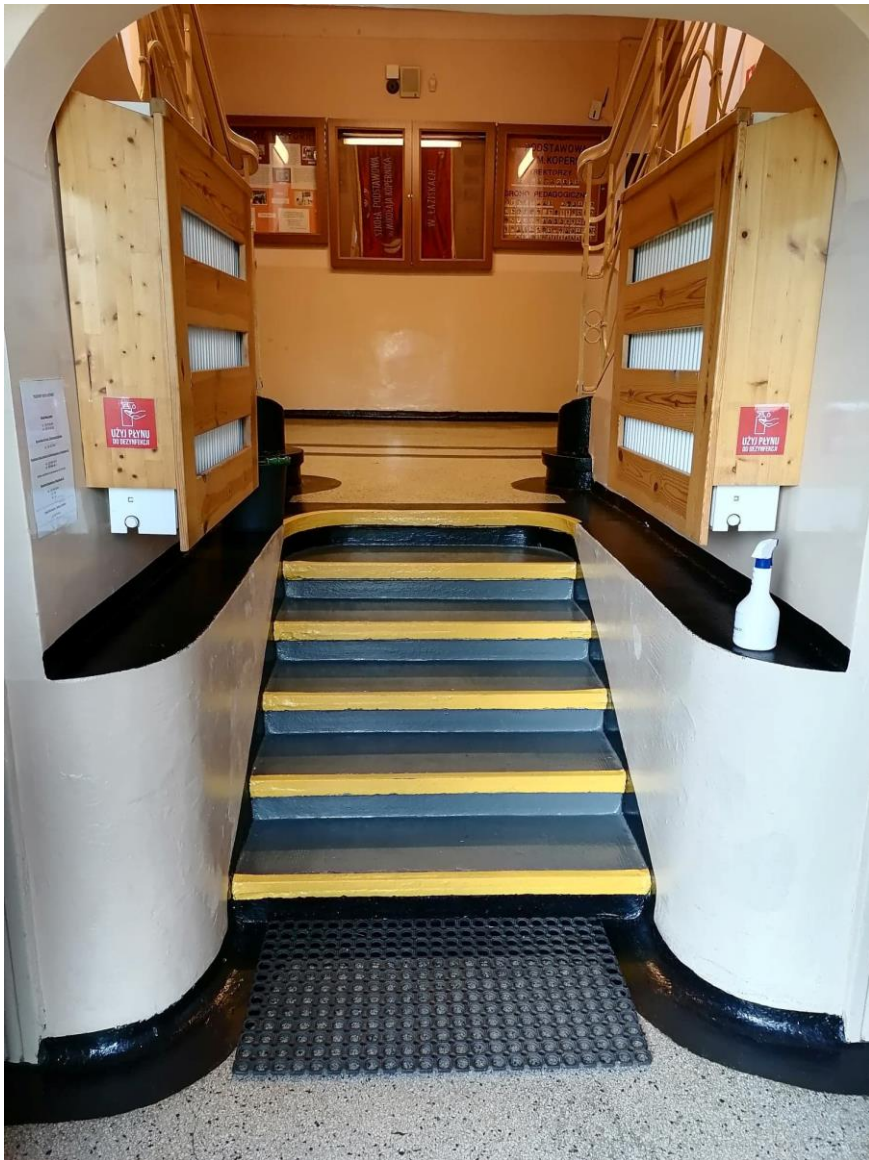
Wejście z tyłu budynku oznakowane nr 2 posiadające powiązanie komunikacyjne z parkingami dedykowane jest dla przedszkola. Wejście to nie jest dostosowane dla niepełnosprawnych. Z uwagi na wewnętrzną klatkę schodową zlokalizowaną za wejściem.

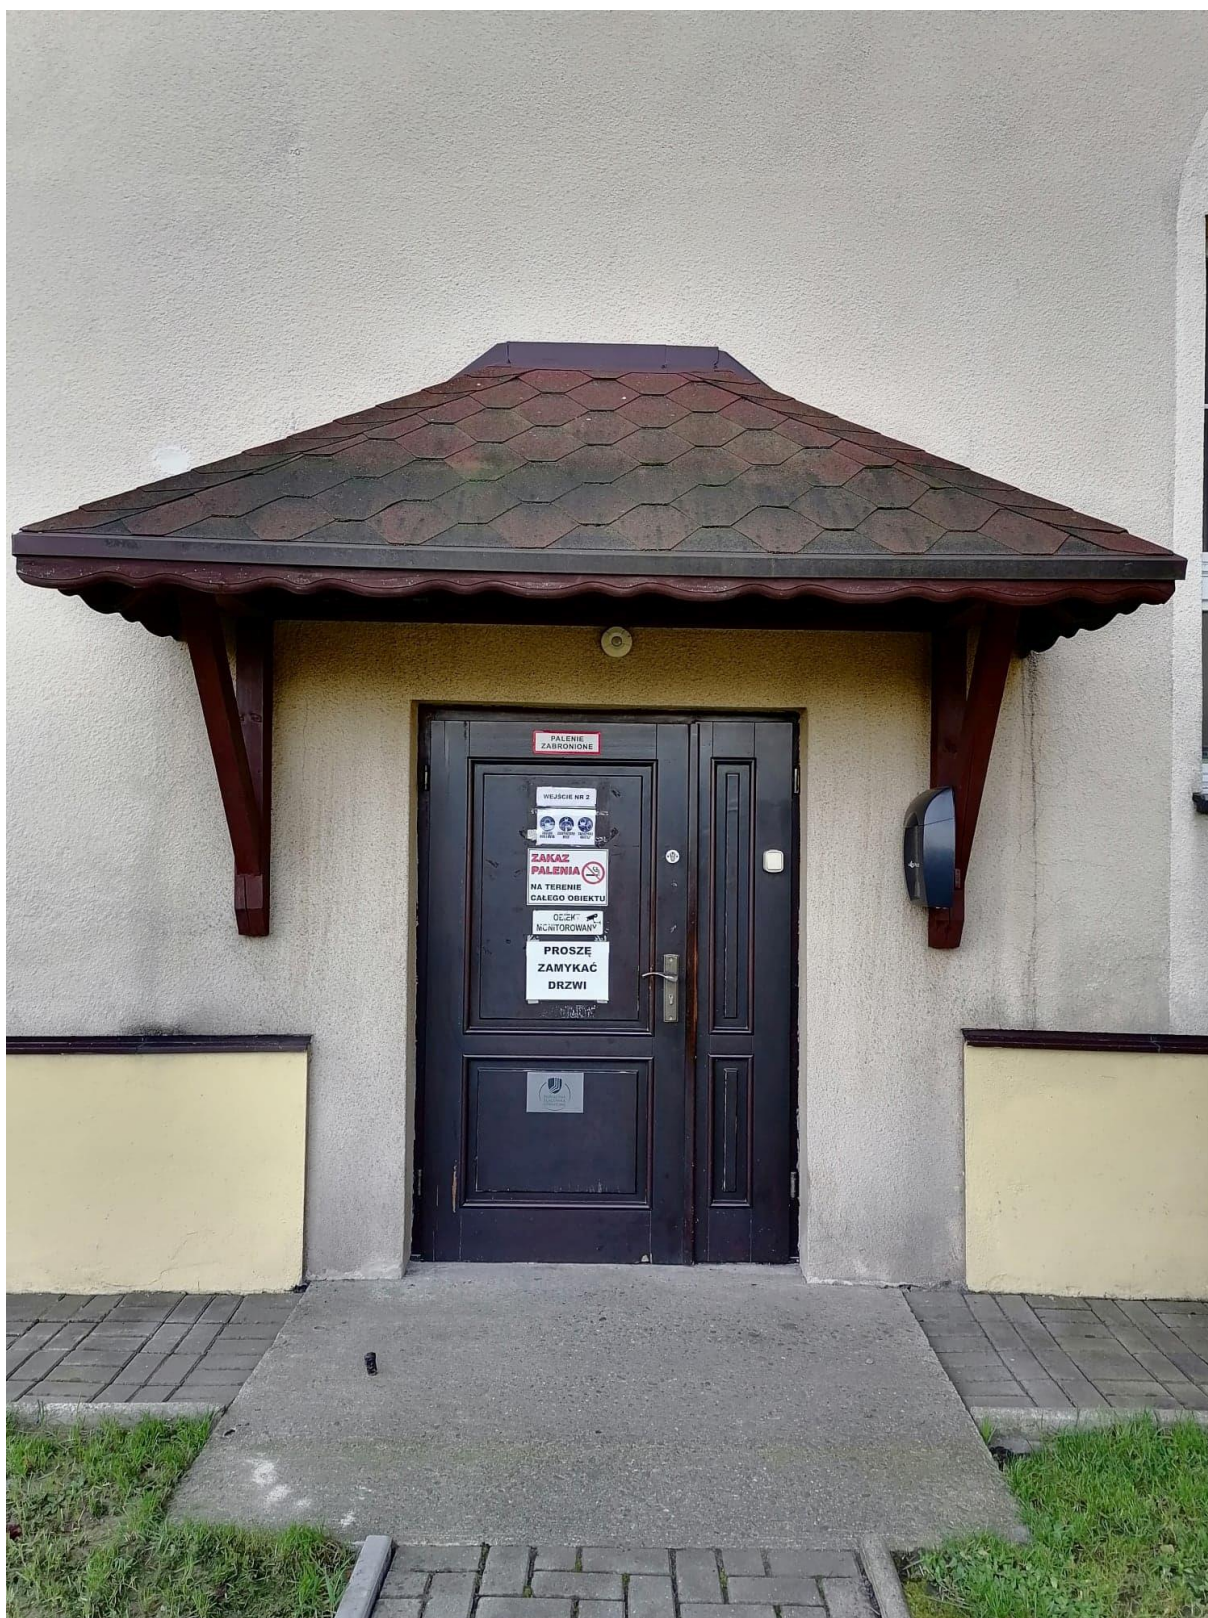
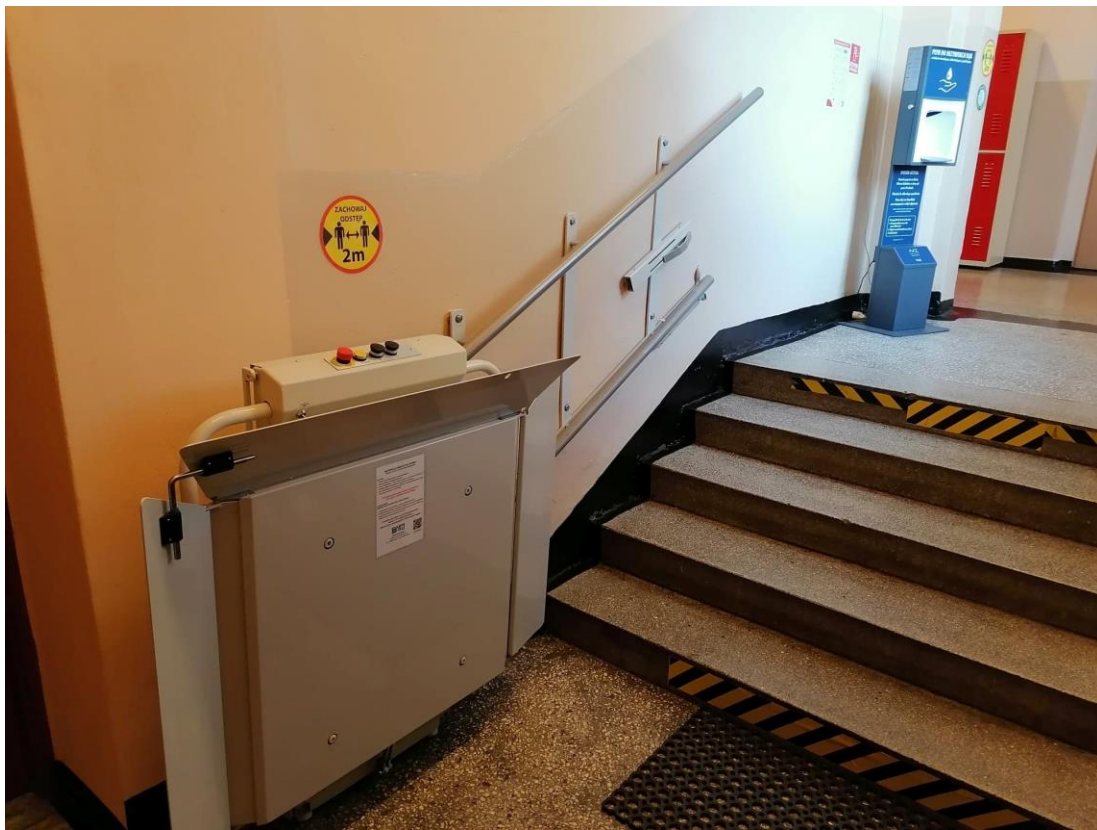
Wejście z boku budynku od strony północnej oznakowane cyfrą „3” przeznaczone jest dla osób niepełnosprawnych. Wejście to dostępne jest z poziomego terenu a dostęp na pierwszą kondygnację budynku zapewniono poprzez zabudowanie na wewnętrznym biegu schodowym platformy przyschodowej.

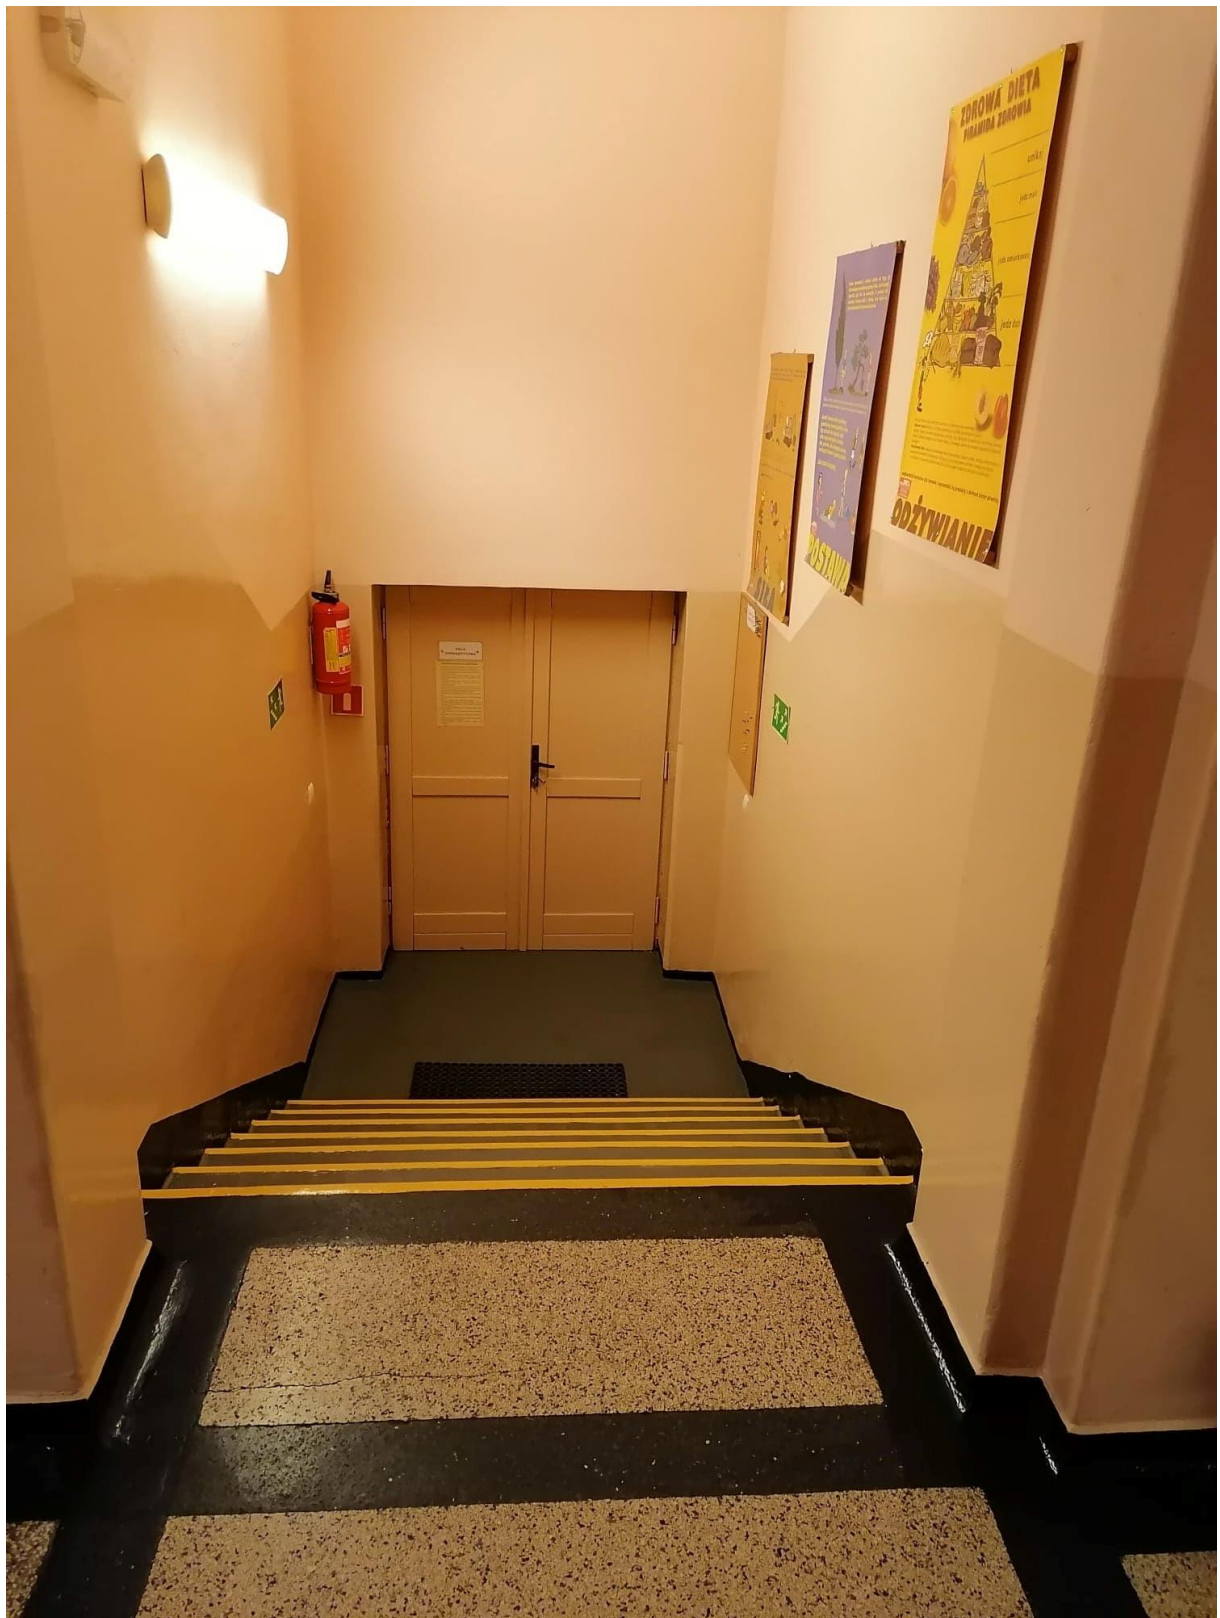
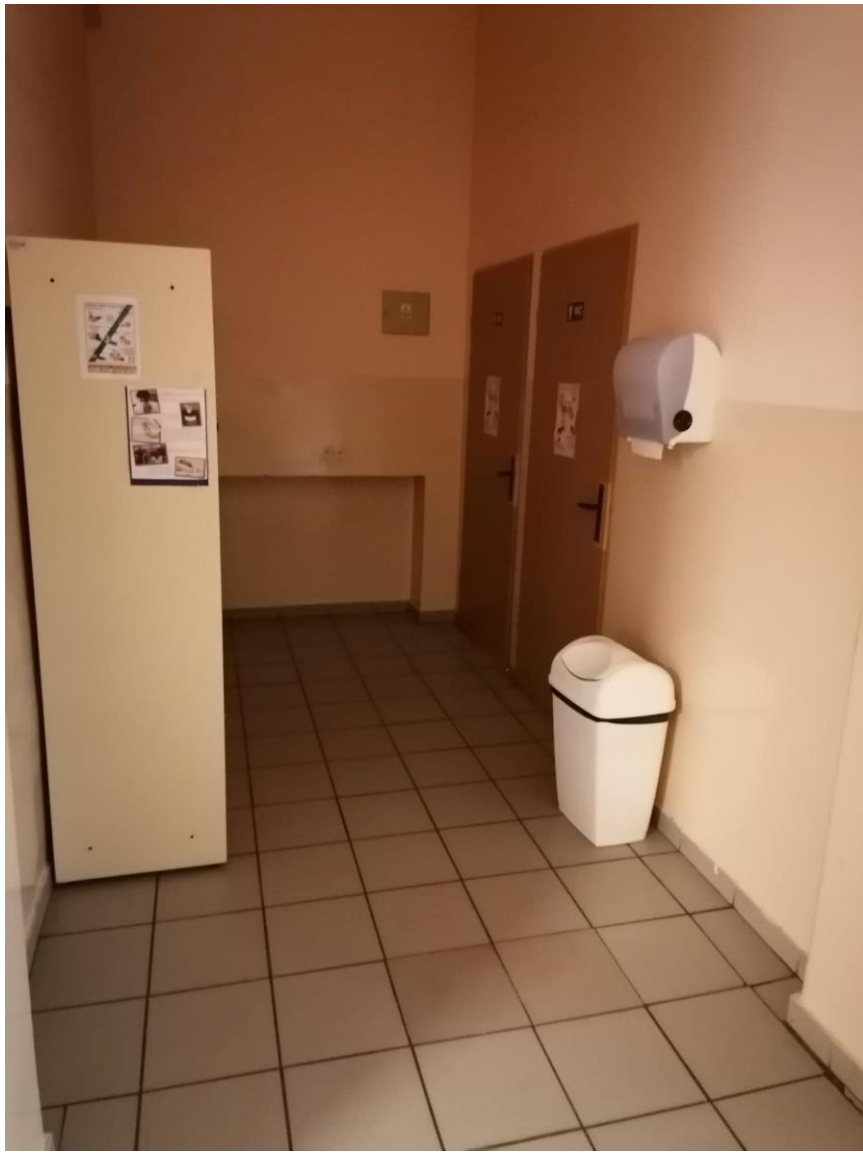
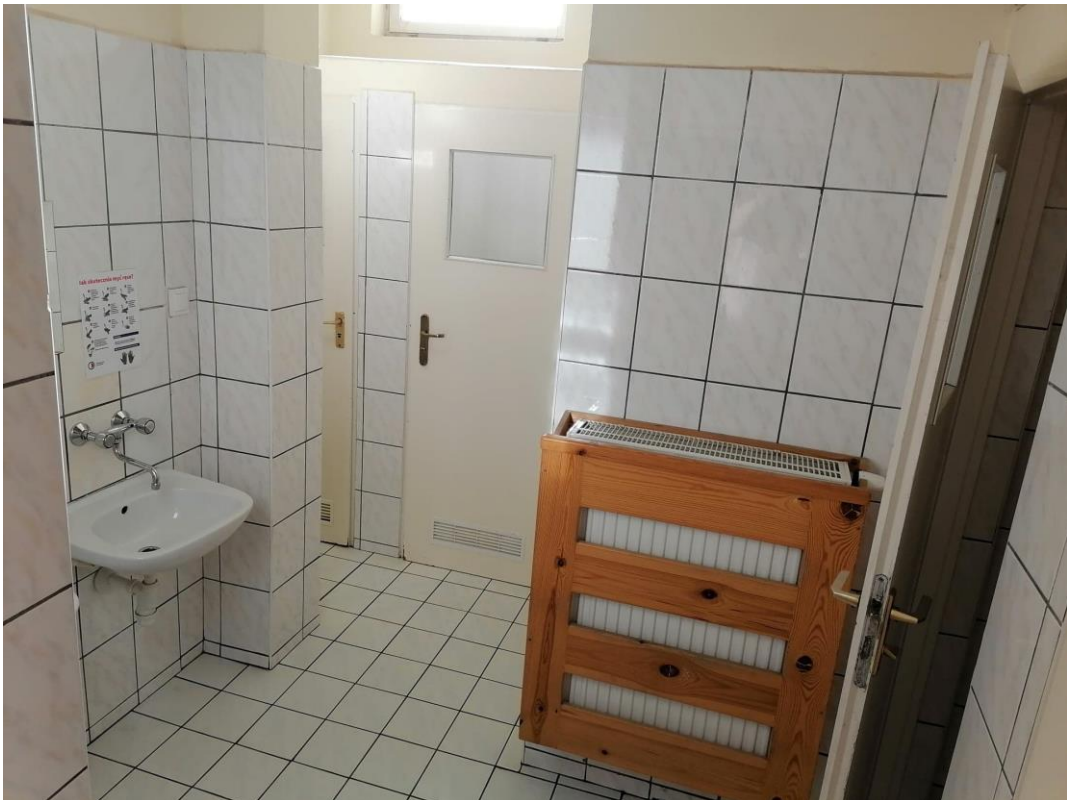
Budynek szkoły jest częściowo podpiwniczony, posiada 2 kondygnacje naziemne. Na parterze znajdują się pomieszczenia szkolne: 6 klas lekcyjnych, pokój nauczyciela, węzeł sanitarny, w którym nie wydzielono ubikacji dla niepełnosprawnych zgodnie z obowiązującymi przepisami, biblioteka, gabinet specjalistyczny dostępny z poziomu przyziemia. Dostęp do sali gimnastycznej jest ograniczony z uwagi na bieg schodowy (niepodpiwniczona część szkoły).

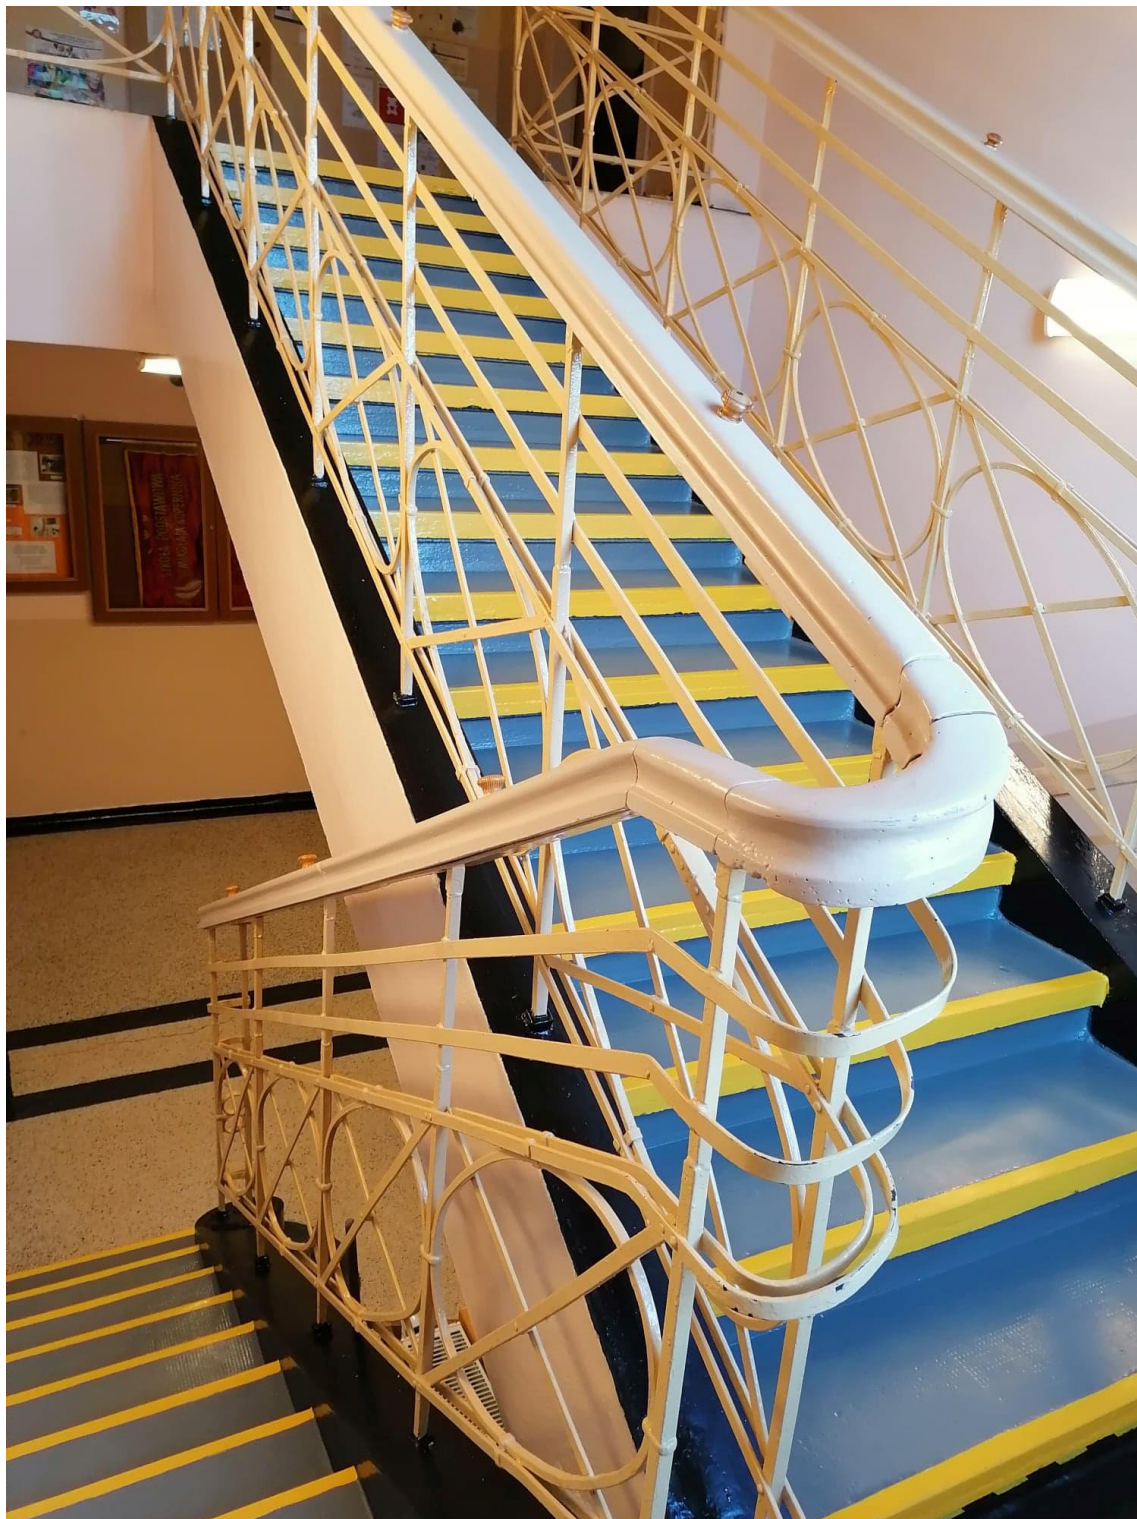
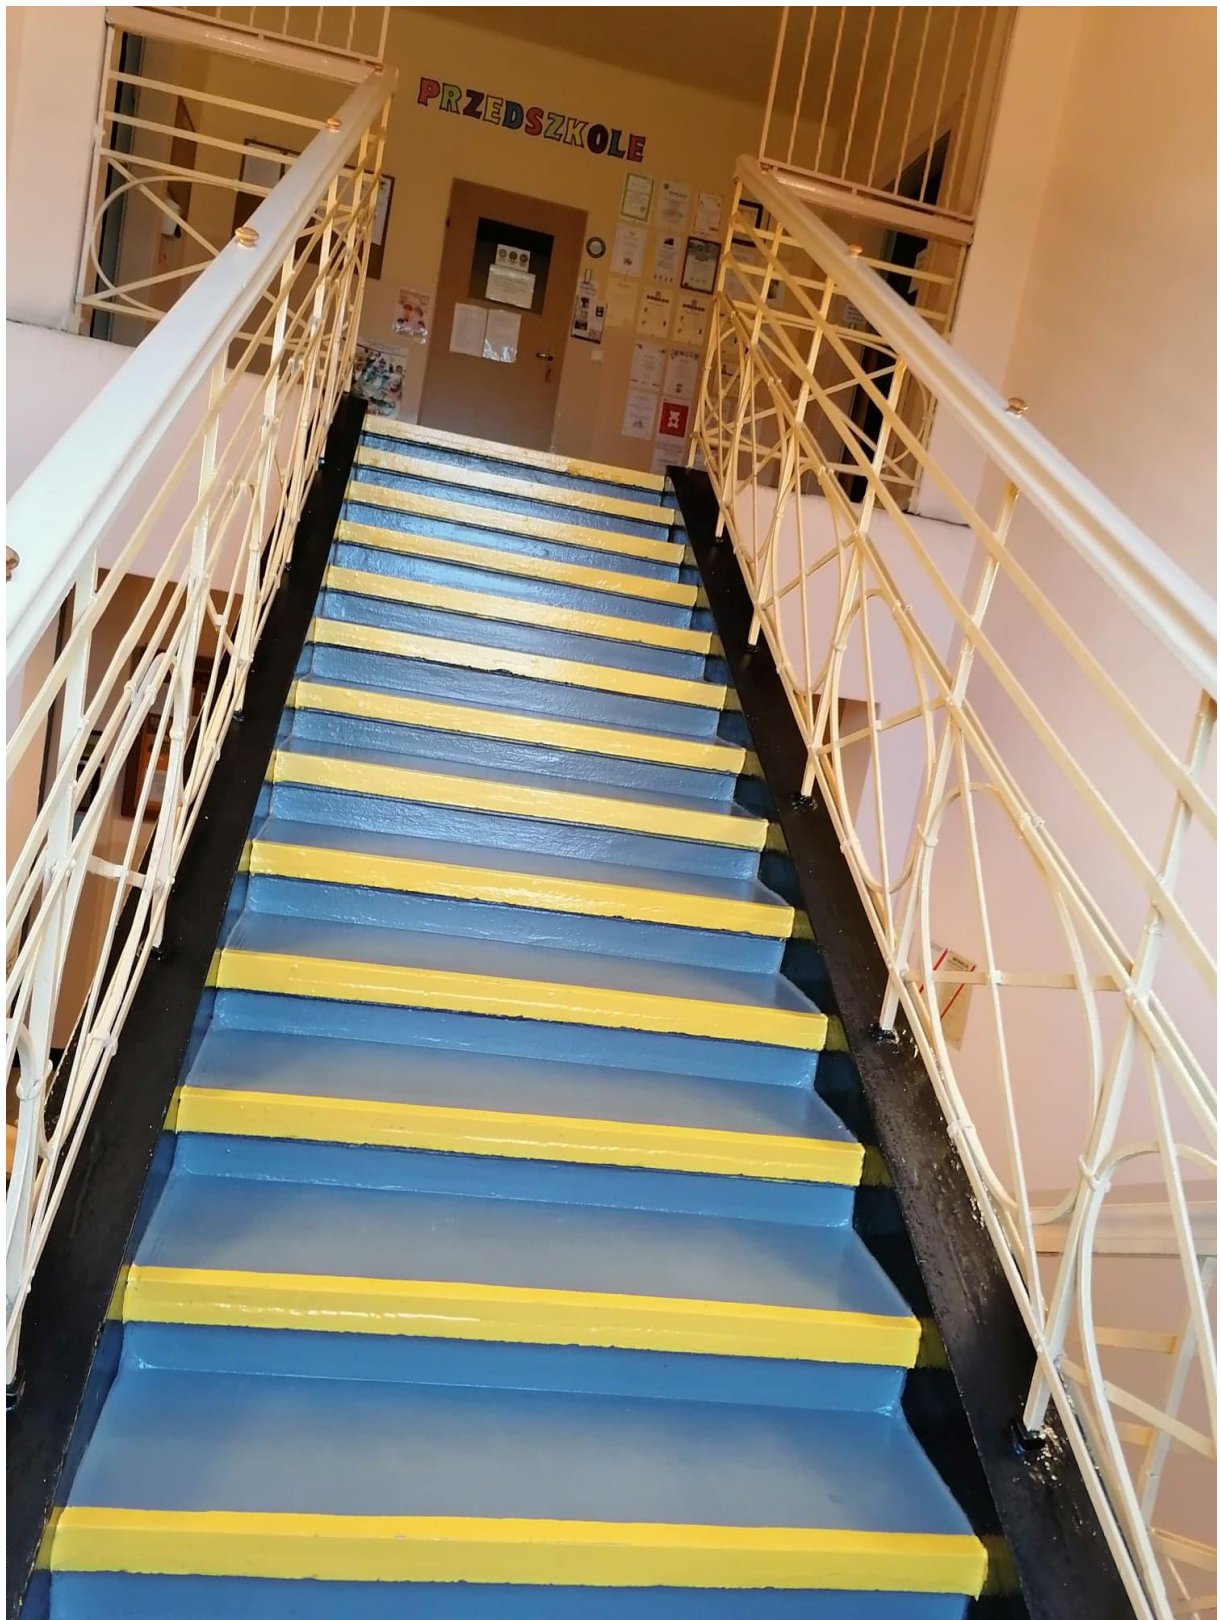
Na kondygnacji piętra znajduje się przedszkole oraz część użytkowana przez szkołę : 2 sale lekcyjne, część administracyjna, gabinet specjalistyczny. Kondygnacja piętra nie jest dostosowana dla osób z niepełnosprawnościami.

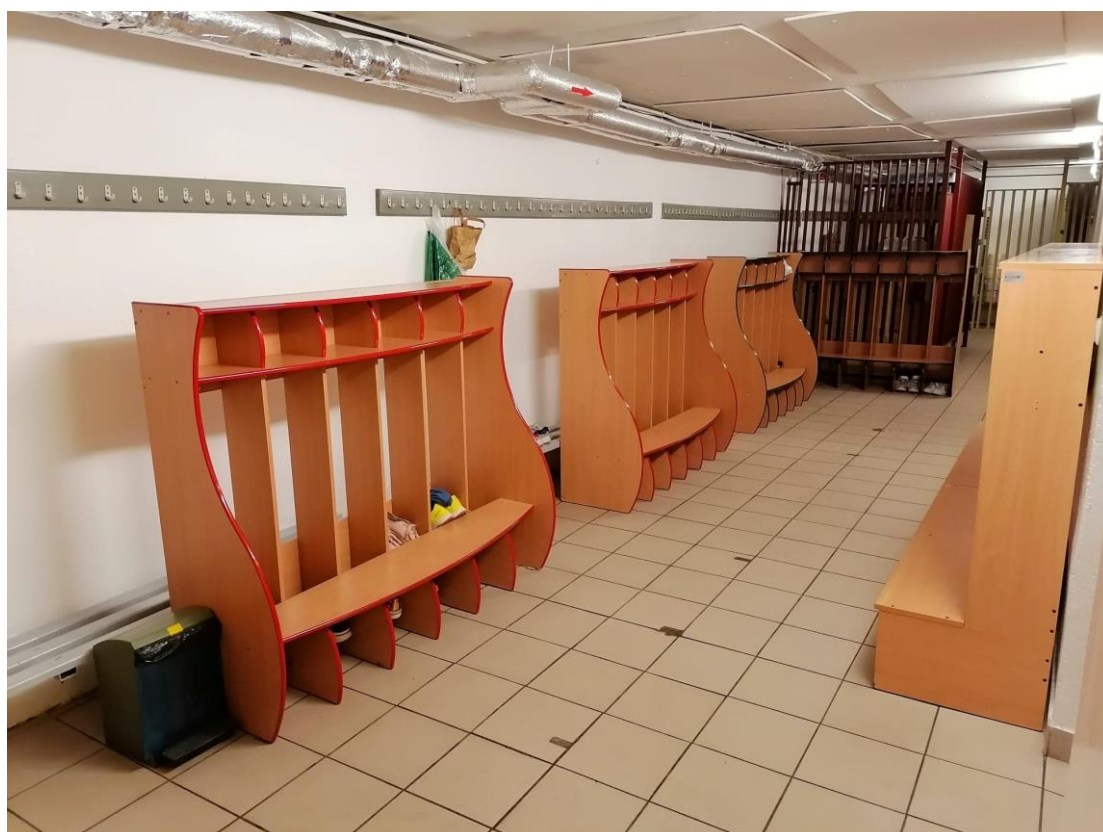
W piwnicy zlokalizowano szatnię dla części uczniów, szatnię również wyznaczono na korytarzu na parterze.

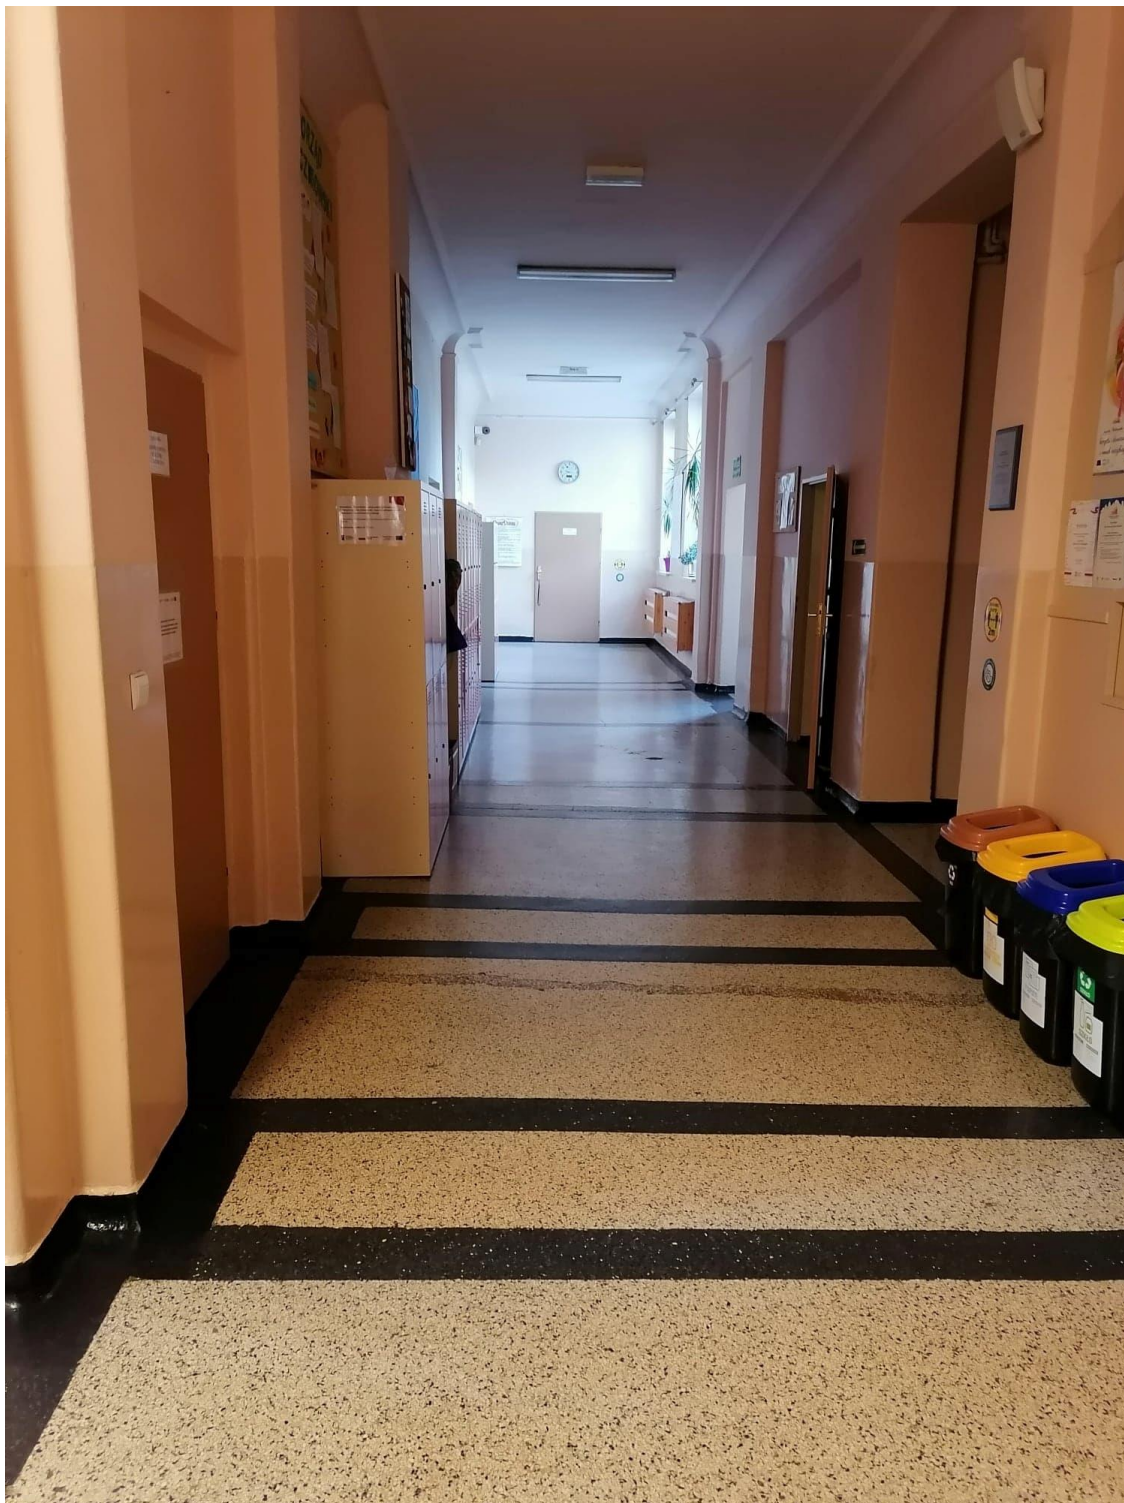
Szerokości korytarzy zapewniają swobodną komunikację w dwu kierunkach, wejścia do klas o właściwej szerokości i możliwości manewrowania. Przy wejściach do klas progi. Klatka schodowa prowadząca na drugą kondygnację nie spełnia przepisów w zakresie wymiarów szerokości biegów schodowych stopni i balustrad. Bieg schodowy przy wejściu nr 3 wyposażony w platformę przyschodowa umożliwiającą komunikację na parter.

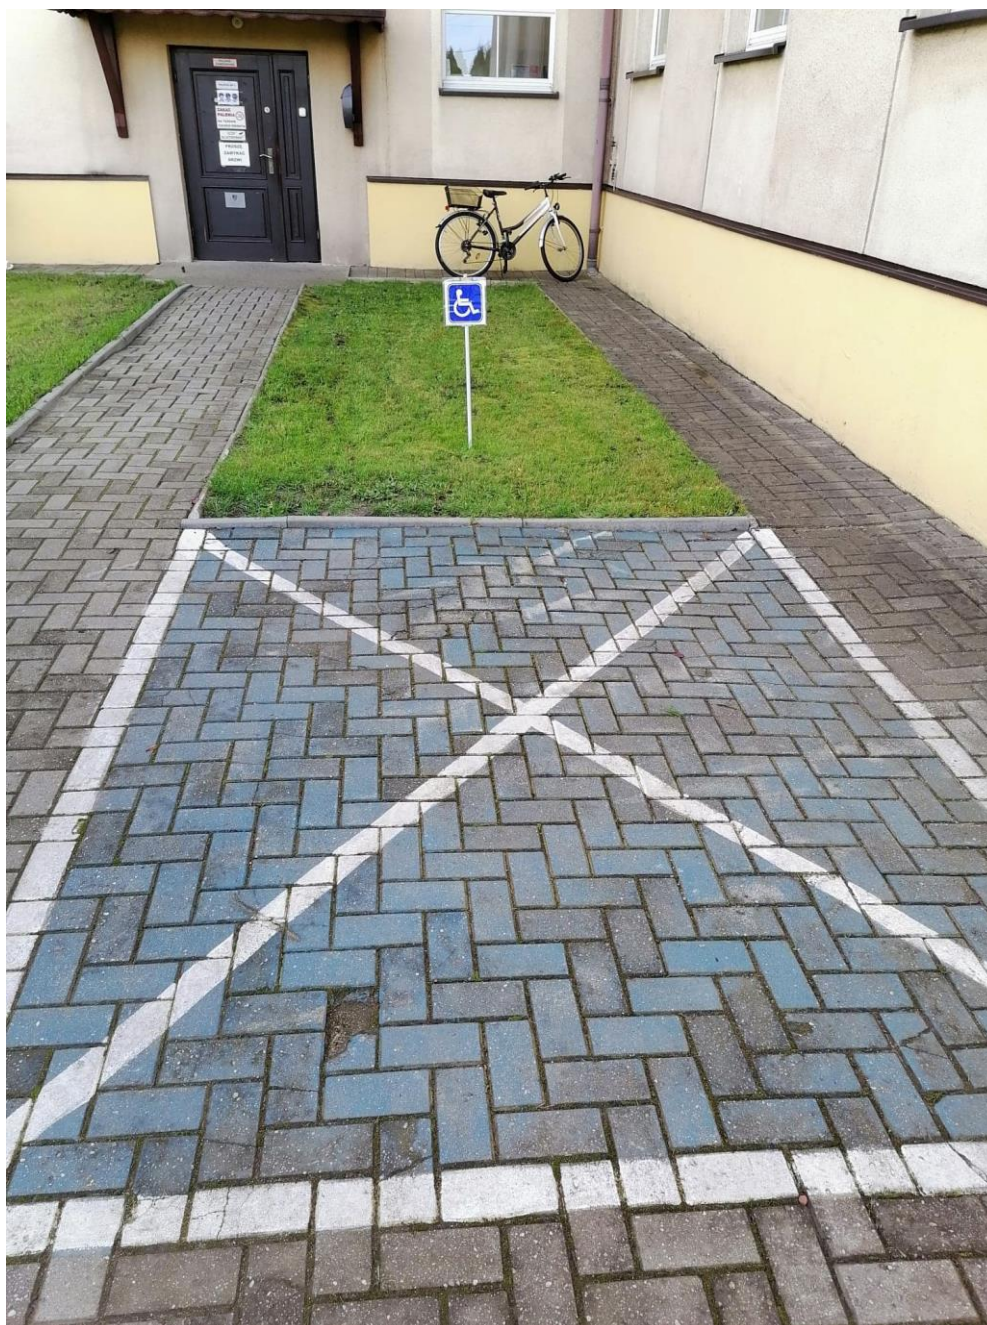
Miejsce takie znajduje się na parkingu od strony północnej i jest specjalnie oznakowane. Znajduje się w pobliżu wejścia do szkoły na tym samym poziomie bez progów, schodów itp. Można łatwo dostać się do tej części szkoły.
